## Zachte restauratie atelierwoningen

Jong monument van Zanstra, Giesen en Sijmons behouden

Wim J. van Heuvel

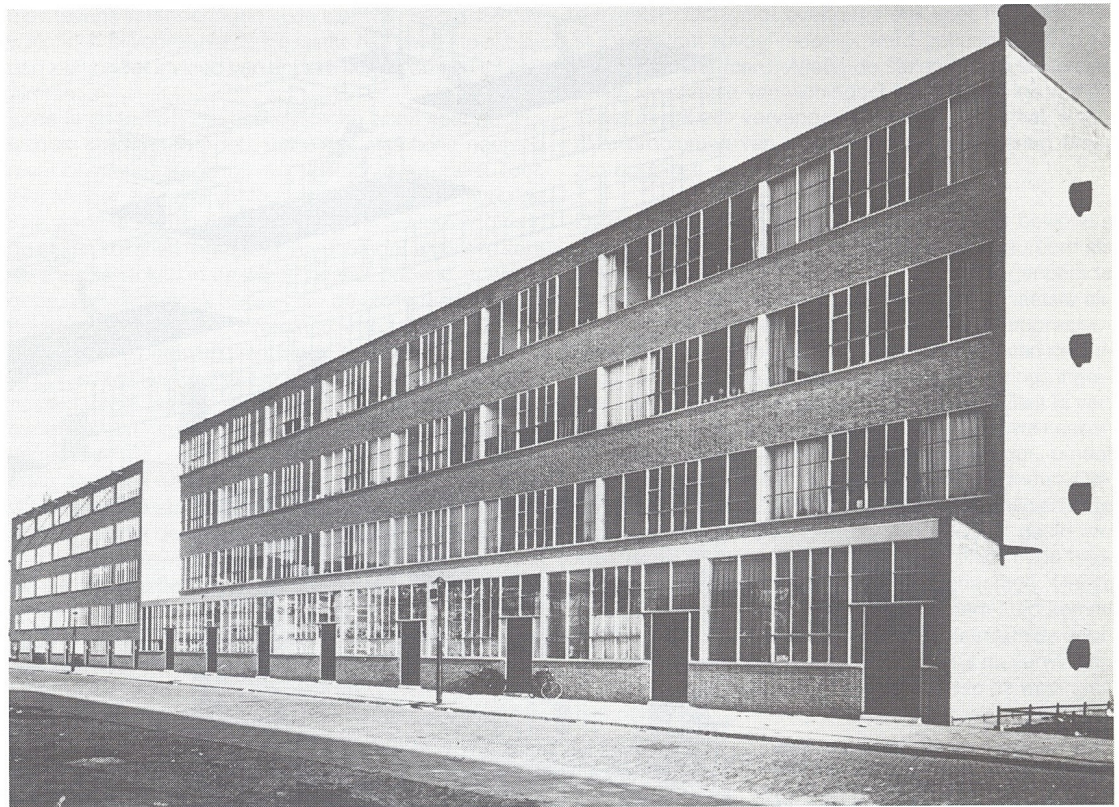
Noordzijde van de Atelierwoningen aan de Zomerdijkstraat in Amsterdam met op de begane grond de uitgebouwde ateliers voor beeldhouwers. Foto: Nederlands Architectuur Instituut.

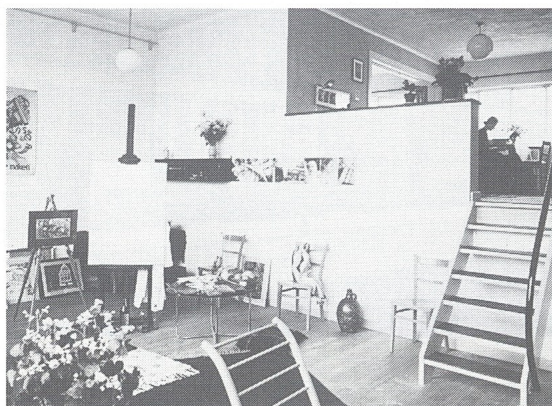
Opengewerkte isometrie van de atelierwoningen vanaf de noordzijde (tekening Mulder) met een vergelijking tussen de Amsterdamse en Parijse ateliers (Zanstra, Giesen en Sijmons, 1934 uit 'de 8 en opbouw'). De foto geeft een schildersatelier weer omstreeks 1934 (Foto: NAI).

Evenals voor de Bergpolderflat in Rotterdam werd ook hier gebruik gemaakt van een staalskelet. Daarin was het tamelijk eenvoudig om in de lengterichting met verschillende verdiepinghoogten te werken: op het noorden hoge ateliers van 3,8 m en op het zuiden lagere woonlagen van 2,4 m. Daarmee waren de Nederlandse ateliers wat bescheidener van opzet als het 'Parijse type' en aanzienlijk hoger op elkaar gestapeld. Daardoor ontstond wel meer variatie in de grootte van het woonoppervlak.

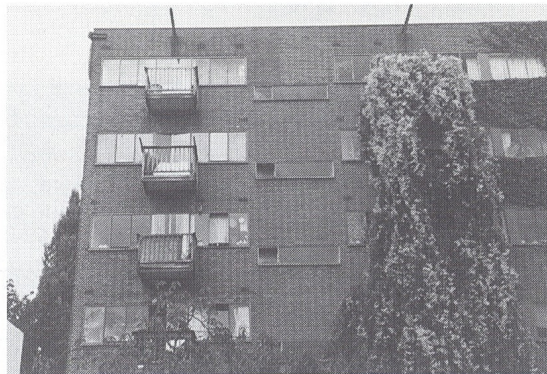
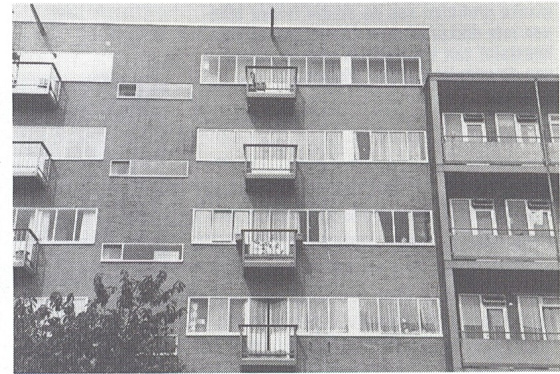
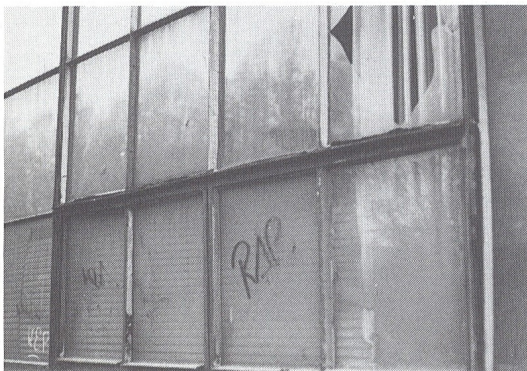
De gevels van ateliers en woningen voor en na de restauratie. Rechts de gevels op het zuiden waarvan de kleur in de jaren vijftig blauw werd maar die na de restauratie weer wit geschilderd zijn. Geheel rechts een fragment van de naastgelegen woningen met kunststofkozijnen. Onder de atelierramen voor en na restauratie met daartussen een foto van Conforglace die het principe van de dubbele beglazing in oude profielen van stalen ramen toont (foto's: Grona isolatieglas te Vught).

In de jaren tachtig zijn bouwfysische eisen voor gebouwen zo streng geworden, dat enkel glas bijna nergens meer bespreekbaar is bij renovatie en restauratie. Toch wist Mulder zijn opdrachtgever, de stichting Lieven de Key, zover te krijgen dat in de zuidgevel het enkele glas in de stalen kozijnen is gehandhaafd, omdat passieve zonne-energie stoken in de winter relatief beperkt, zoals uit gebruikersonderzoek bleek. Voor de atelierramen op het noorden vond hij het Conforglace, een relatief 'dun' paneel dubbele beglazing met kleine spouw en een omranding van kunststofprofiel. Deze isolatiebeglazing is toe te passen in bestaande sponningen van houten en stalen ramen. In het laatste geval wordt gebruik gemaakt van een kliklijst die over het staalprofiel, de glasflens, klikt. Maar daarmee was het probleem van de ernstige roestvorming op de stalen ramen nog niet opgelost. Na veel onderzoek zijn de kozijnen zorgvuldig losgemaakt en in een constructiewerkplaats ontroest. Waar nodig zijn te ver aangetaste flenzen weggezaagd en vervangen door opnieuw aangelaste stukken stripstaal. Daarna zijn de kozijnen volgens hedendaagse normen tegen roestvorming behandeld.

Met deze omslachtige werkwijze heeft men wel bereikt dat het *authentieke* materiaal van de raamkozijnen behouden bleef en ook niet is gefrustreerd door de nieuwe beglazing. Bertus Mulder zei hierover: 'Als ze morgen een betere beglazing met goede isolatie-eigenschappen vinden, kan die zo in de oorspronkelijke kozijnen worden

geplaatst'. Dat geldt overigens ook voor het hang- en sluitwerk, dat zoveel mogelijk werd gehandhaafd en zo nodig gerestaureerd. Alleen de stalen platen tussen de puien ter plaatse van woningscheidingen en kolommen in het skelet zijn vervangen door roestvast staal, waarmee problemen van roestvorming en inwatering beter zijn opgelost.

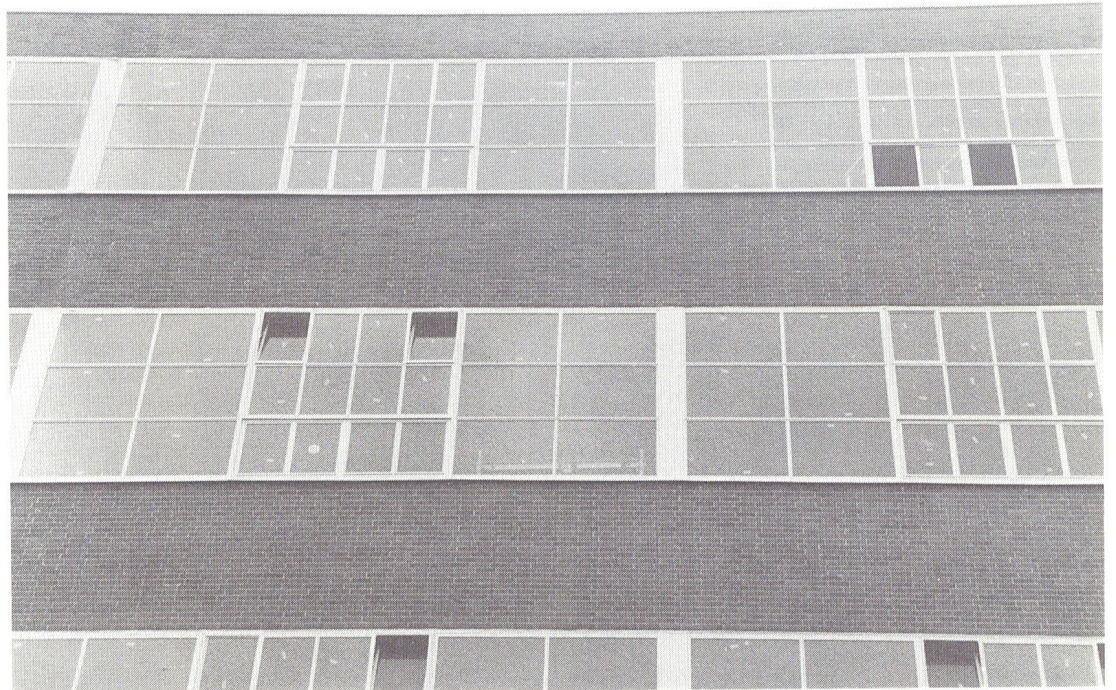
**Geveldetail noordgevel met ateliers. De slanke profielen van de stalen ramen tekenen iets dikker af door de omranding van kunststof van het dubbele glas in plaats van de oorspronkelijke 'stopverf'.**
